**Etude de caractérisation plus poussée  
du fonctionnement morphologique  
des très petits cours d'eau  
de Provence Alpes Côte d'Azur  
et définition des actions à engager**

**JUIN 2012**

**VERSION DEFINITIVE**

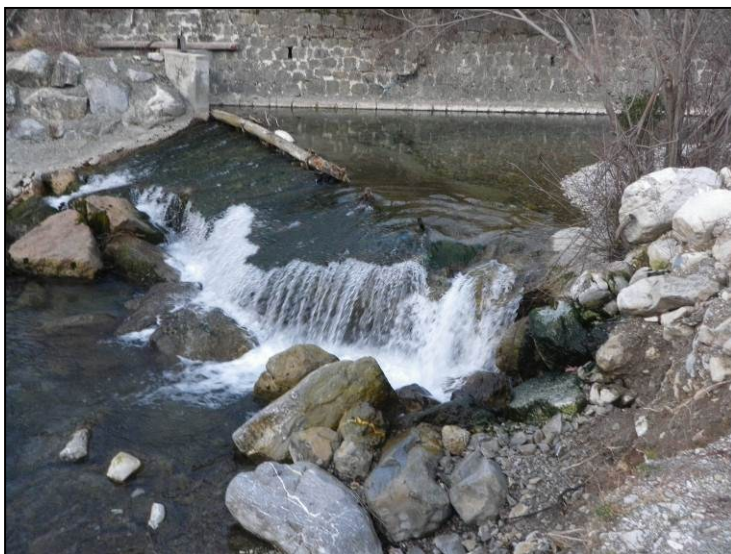
Seuil de la station d'épuration sur la Bialisse

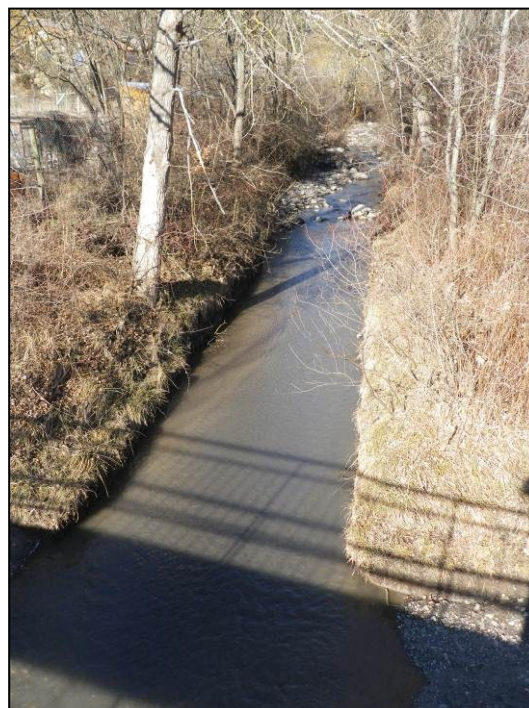
Curage sur le Grand Vallon en amont d'un gué

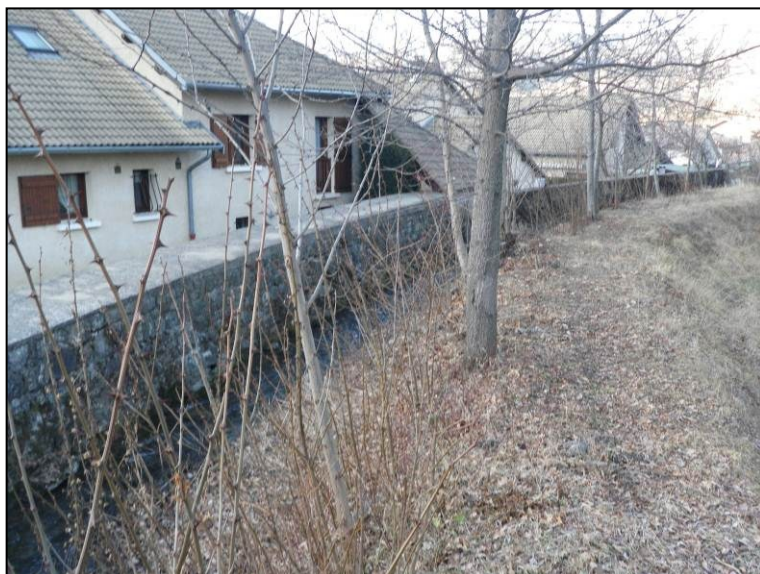
**Magdeleine aval**

57			
Commentaires					
Le cours d'eau est totalement déconnecté avec la Luye à cause de la partie couverte de la partie basse. L'intérêt de ce cours d'eau résidait dans les relations fonctionnelles qu'il pouvait entretenir avec la Luye.					
<b>S3 : Impacts des aménagements et des activités sur la fonctionnalités des milieux connexes</b>					
Echelle masse d'eau	Rectification, recalibrage, chenalisation, incision du lit				
	Routes et endiguements				
	Urbanisation du fond de vallée				
	Culture intensive en fond de vallée				
<b>Score S3</b>

S3	R2	Reprofilage et végétalisation	Zone artisanale des Fauvins	Amélioration de l'habitat aquatique	500.000 €
<b>Commentaire global</b>					
La priorité résiderait à rétablir la continuité avec la Luye dans sa partie inférieure. Pour cela, la partie couverte doit être complètement restaurée ce qui augmente sensiblement le coût de l'intervention. Le reprofilage nécessiterait une emprise du cours d'eau plus importante, au moins deux à cinq fois la largeur du lit mouillé actuel. Cette mesure, difficile à cause de l'emprise foncière, peut être remplacée par des mesures moins ambitieuses (niveau R1) consistant à mettre en place des protections de berges en génie végétal offrant plus de capacités d'accueil pour les poissons.

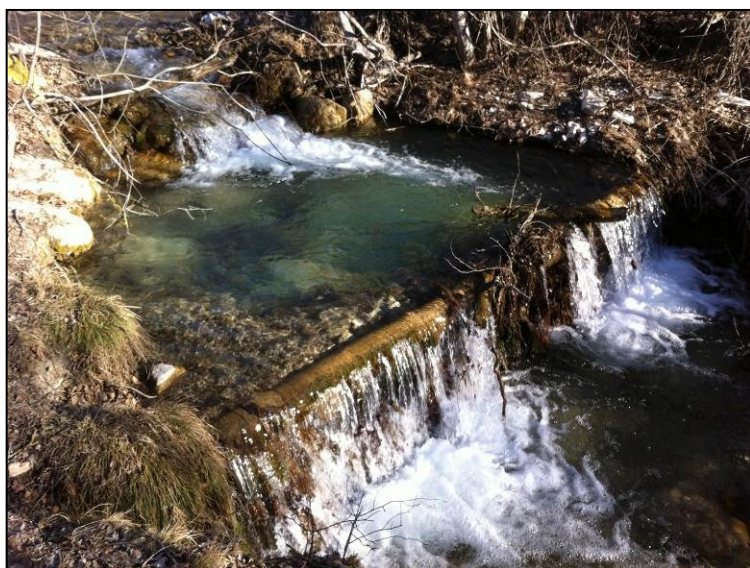
Seuil RTM sur le Gion

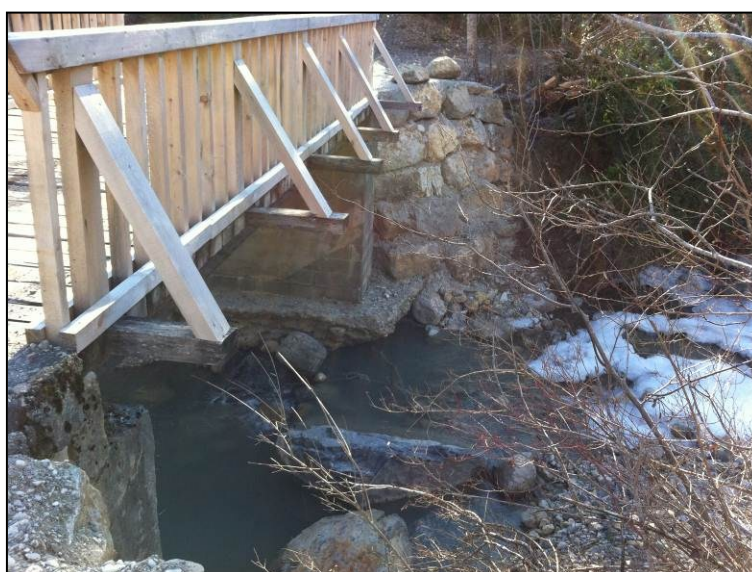
Passerelle neuve et enrochement  
bétonné sur Chaudanne

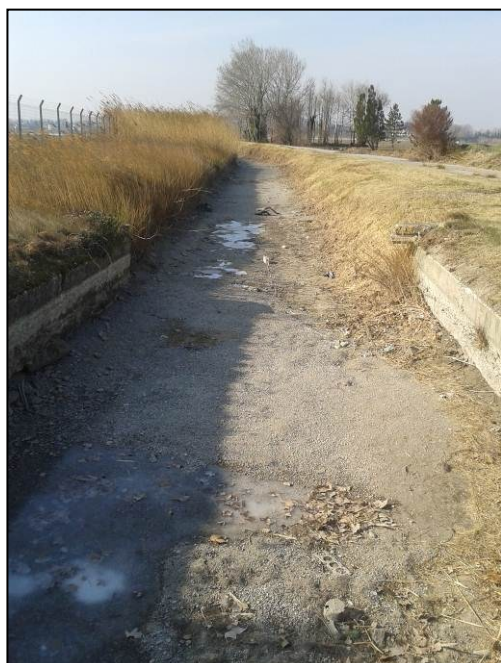
**La Roubine contre l'aéroport d'Avignon**

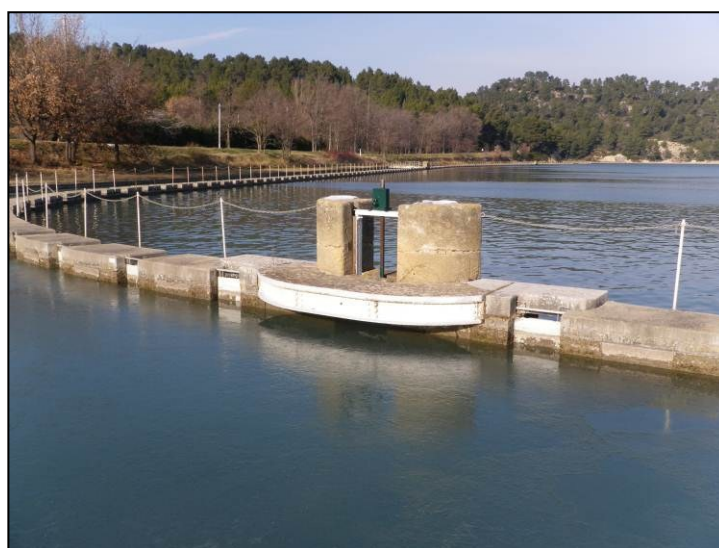
**La retenue de Saint Christophe**

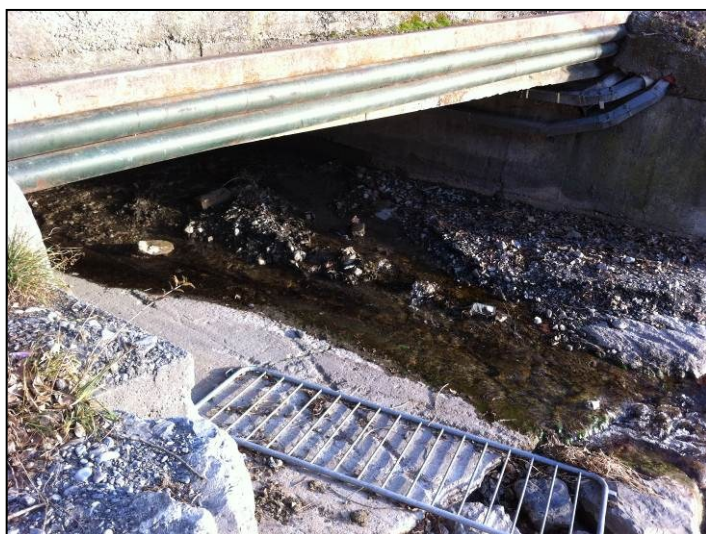
Sortie de la partie couverte du Mardaric

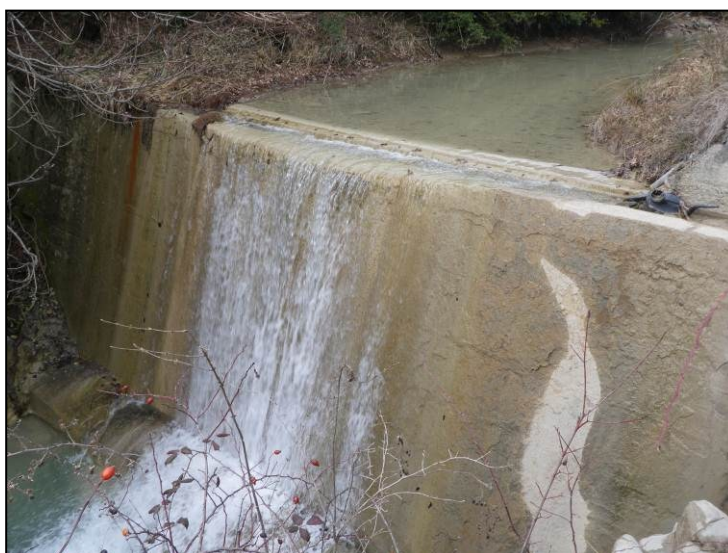
Seuil du Forest sur le Galabre

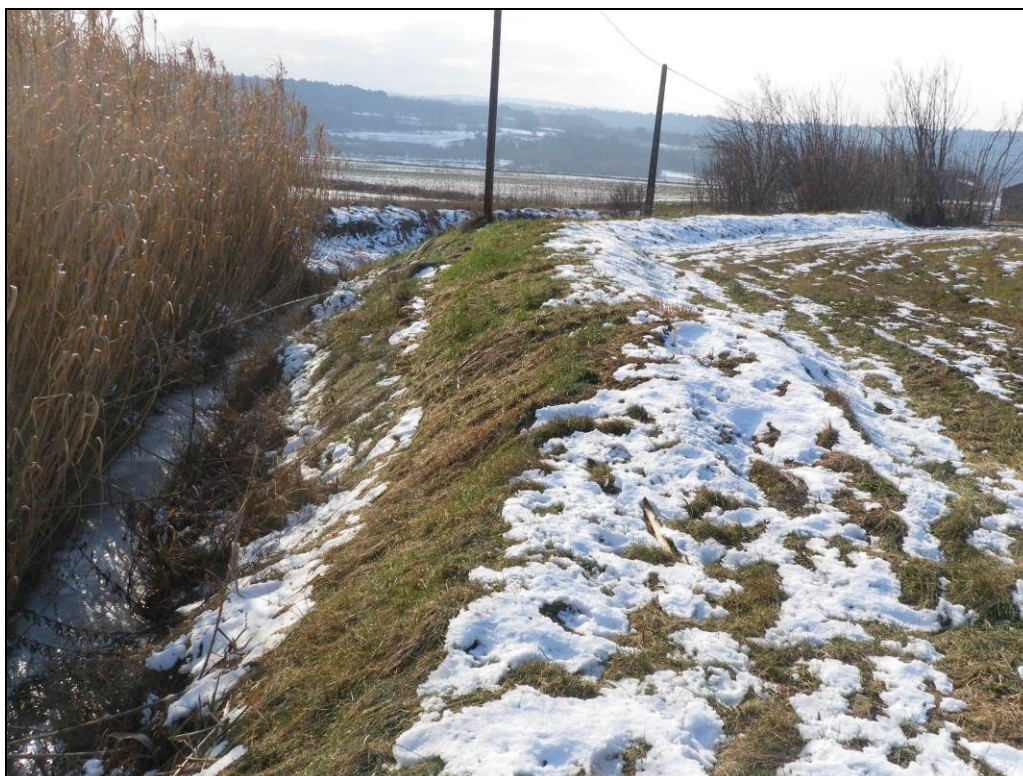
**Merlon sur le Riaille et canne de Provence**

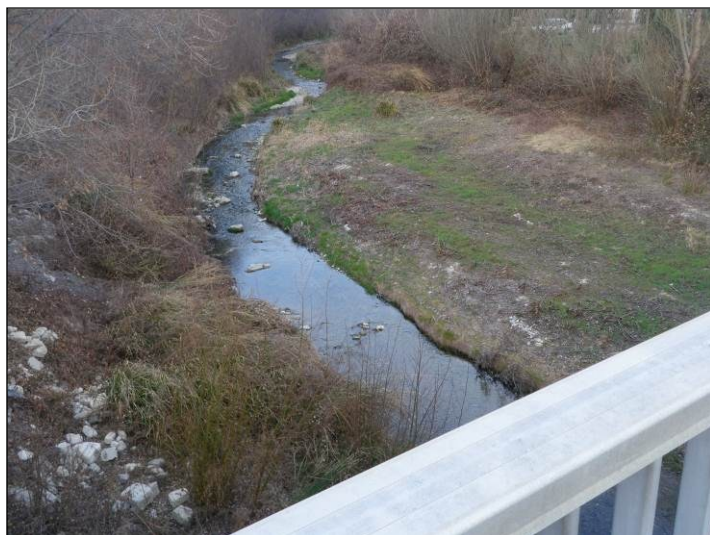
Entretien de la ripisylve dans le lit moyen de la Coronne

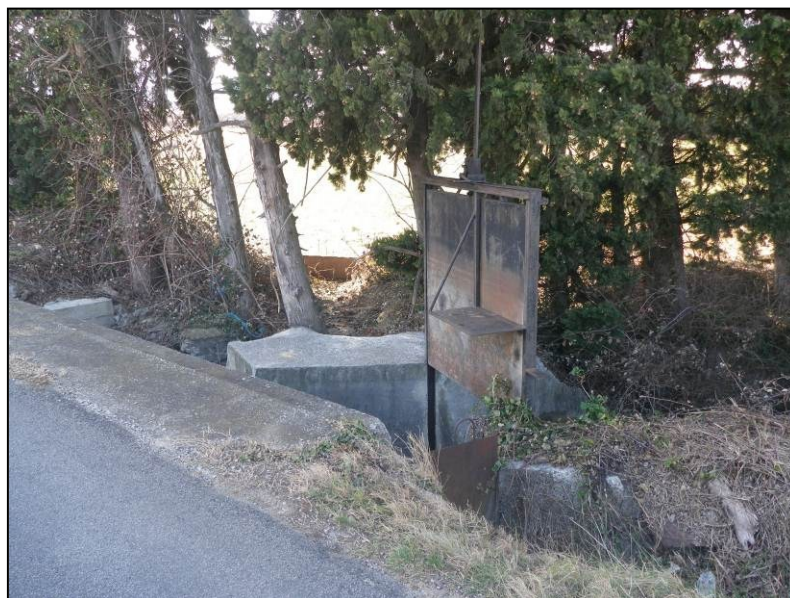
Seuil et martelières sur le Béal

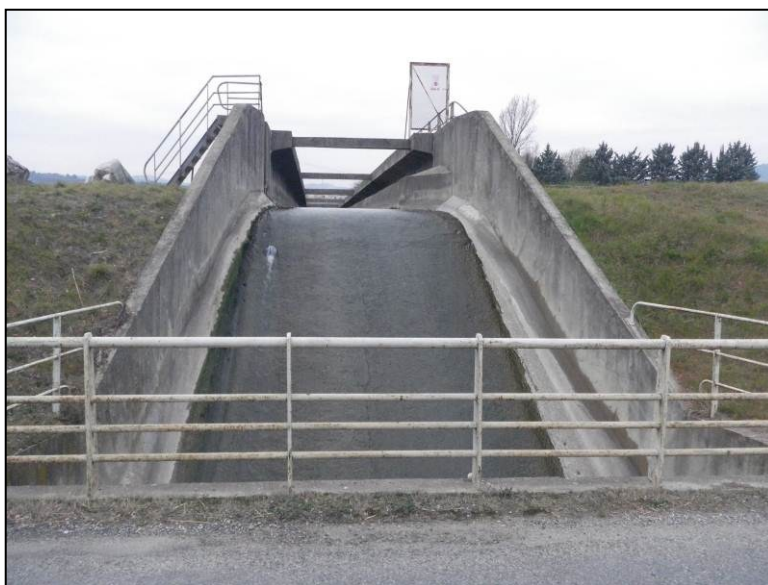
**Le passage de la Drouye sur le canal EDF**

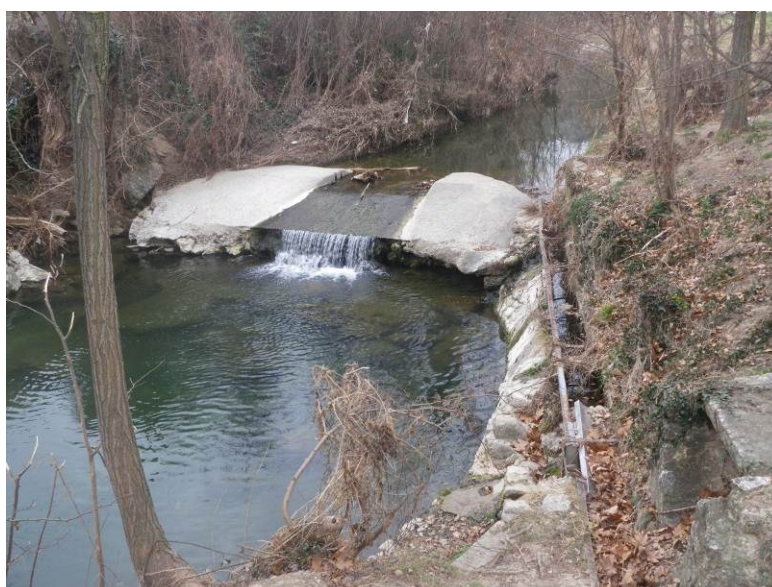
**Seuil sur le Chaffère**

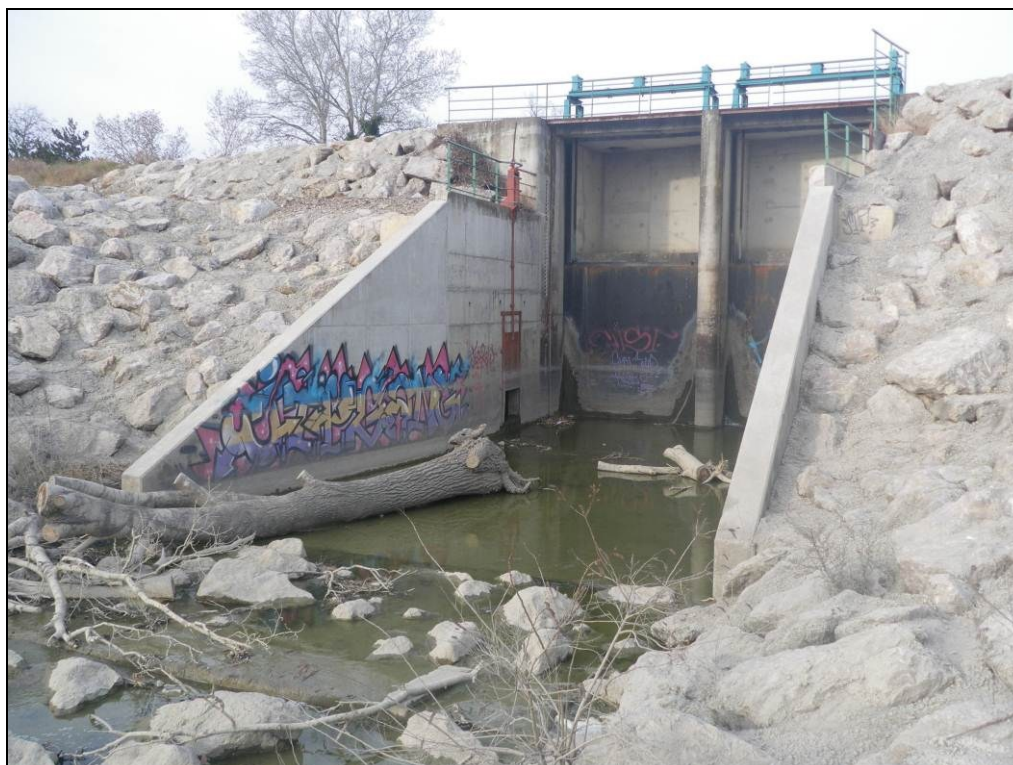
L'exutoire de la Laune

Cloisonnement du milieu (barrages, seuils...)				
	Cours d'eau transformé en retenue				
<b>Score S2</b>		57			
Commentaires					
Des systèmes de vannes isolent complètement la masse d'eau du Rhône voisin.					
<b>S3 : Impacts des aménagements et des activités sur la fonctionnalités des milieux connexes</b>					
Echelle masse d'eau	Rectification, recalibrage, chenalisation, incision du lit				
	Routes et endiguements				
	Urbanisation du fond de vallée				
	Culture intensive en fond de vallée				
<b>Score S3</b>		50			
Commentaires					
La masse d'eau est assez dégradée d'un point de vue des digues et merlons qui l'accompagnent et par les activités environnantes.

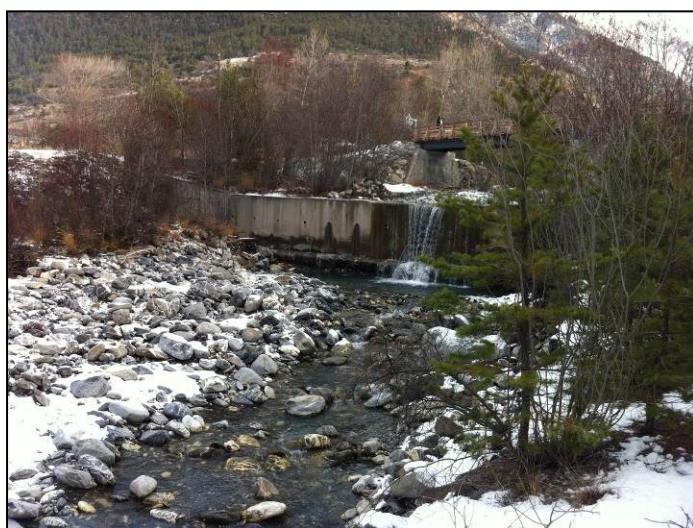
Le seuil du Moulin sur le torrent d'Abriès

Le cours d'eau est globalement en bon état morphologique. La masse d'eau est par contre déconnectée de l'Ubaye notamment à cause du seuil du moulin dont la hauteur s'accroît avec l'incision du lit. Une étude RTM est en cours pour étudier la possibilité de l'effacement ou de l'arasement du seuil du Moulin. Même si la masse d'eau est transformée en retenue dans sa partie haute, l'usage hydroélectricité peut être difficilement remis en cause d'autant que le secteur est assez isolé et ne semble pas être en mesure de remettre en cause l'atteinte du bon état.

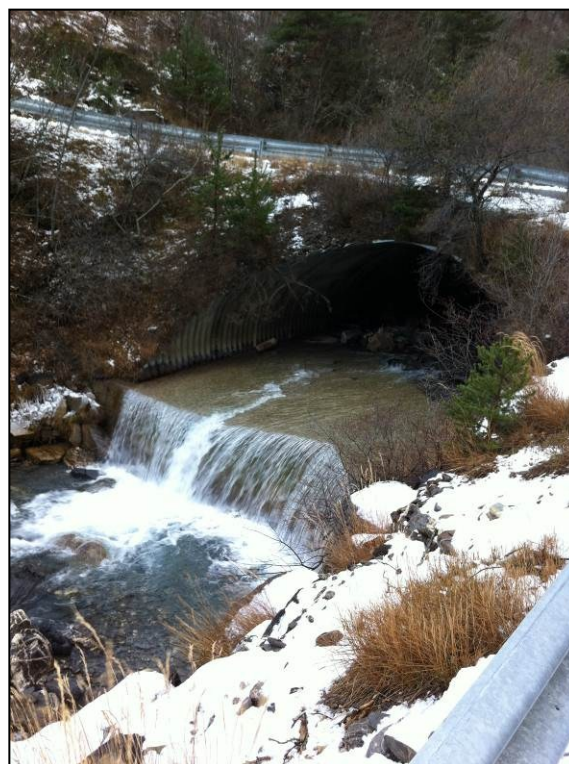
Le seuil de la D29 sur le Parpaillon

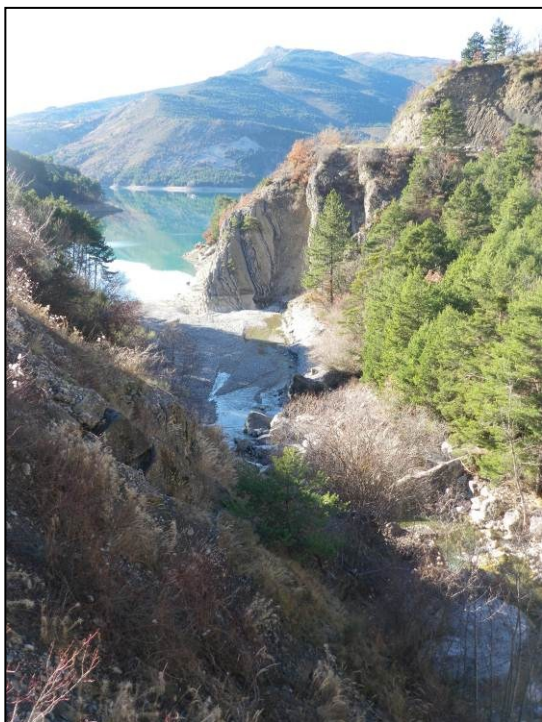
**L'arrivée du Riou de Vergons dans la retenue de Castillon**

**L'épandage du Destourbes dans une dépression après la rupture de la digue suite aux crues de novembre 2011**

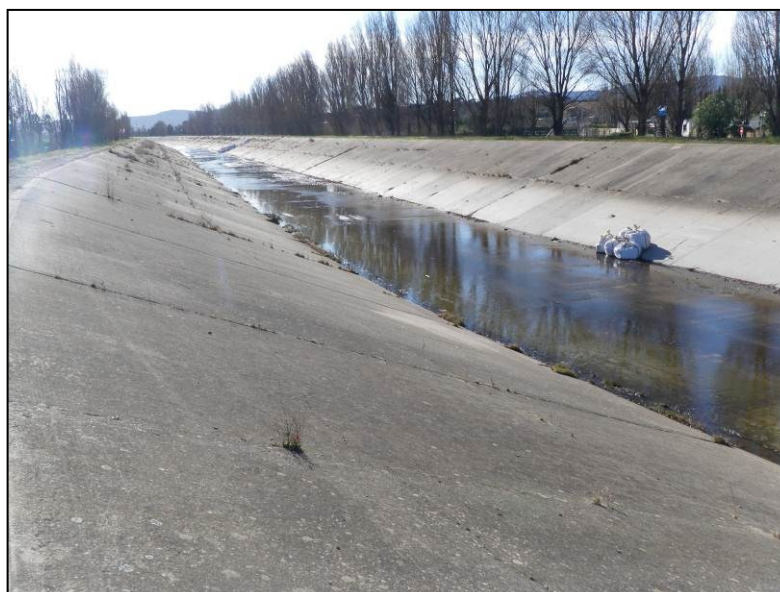
Le Reyran dans la plaine de l'Argens

Commentaire global					
Cette masse d'eau a subi l'impact de la rupture du barrage de Malpasset en 1959, rupture qui a occasionné de nombreuses victimes et beaucoup de dégâts. La vague a créé plusieurs zones d'érosion dans le fond du lit du cours d'eau si bien que les écoulements sont maintenant fortement ralentis. La masse d'eau est en plus fortement dégradée par de multiples passages à gué et une ripisylve discontinue voire absente. Le site est pourtant un des rares vallons à lauriers roses du Var et il est inclus dans le site d'intérêt communautaire "L'Estérel et les abords de Fréjus" (FR9301628). La restauration consisterait donc à rétablir le profil d'équilibre du cours d'eau, de traiter les passages à gué en créant des passerelles et en favorisant le développement de la ripisylve. Dans la plaine de l'Argens, le cours d'eau est entièrement canalisé jusqu'à l'Argens. La restauration consisterait à reconstituer le lit du cours d'eau mais cette action nécessite de nombreuses études préalables et des travaux de grande envergure.

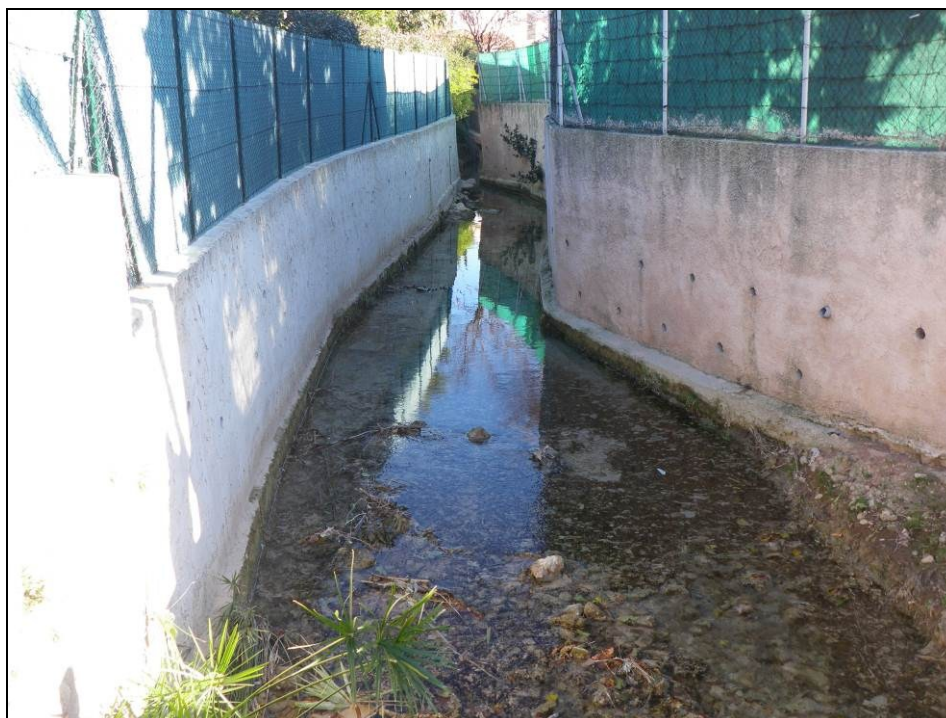
**Le ruisseau des Paluds dans La Valette**

La masse d'eau est déconnectée de l'Eygoutier dans lequel il se jette à cause d'un affouillement important de la confluence dû au bétonnage du fond du lit du ruisseau des Paluds.					
<b>S3 : Impacts des aménagements et des activités sur la fonctionnalités des milieux connexes</b>					
Echelle masse d'eau	Rectification, recalibrage, chenalisation, incision du lit				
	Routes et endiguements				
	Urbanisation du fond de vallée				
	Culture intensive en fond de vallée				
<b>Score S3</b>		151			
Commentaires					
Le score très élevé est justifié par une modification presque complète du cours d'eau qui traverse en totalité une zone très fortement urbanisée.

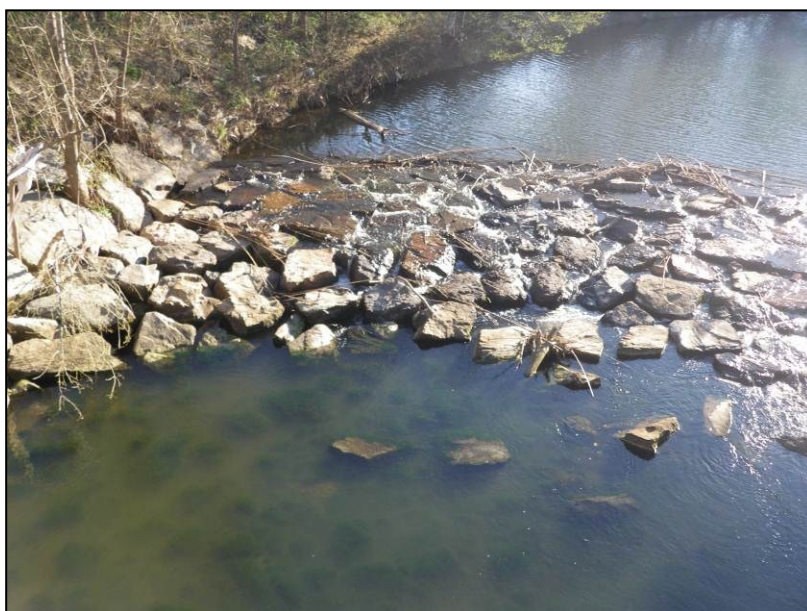
**Le barrage anti-sel sur la Giscle**

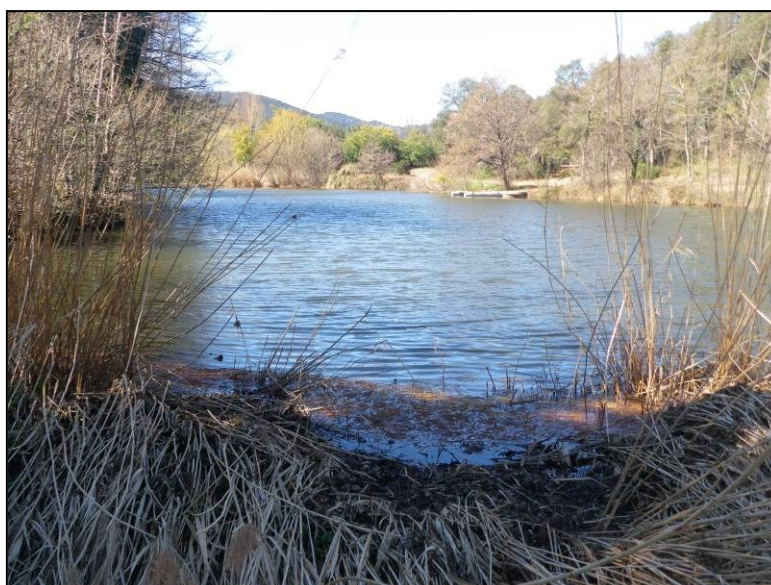
**Retenue d'eau sur le ruisseau de la Grenouille**

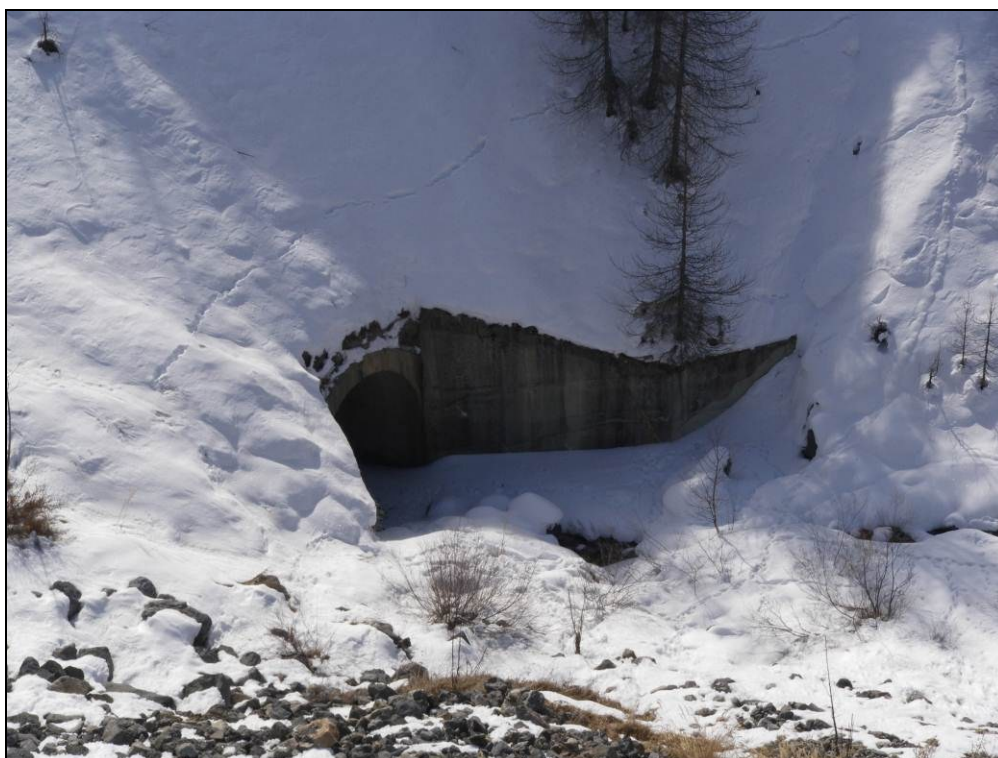
**Passage busé sur le Riou d'Auron**

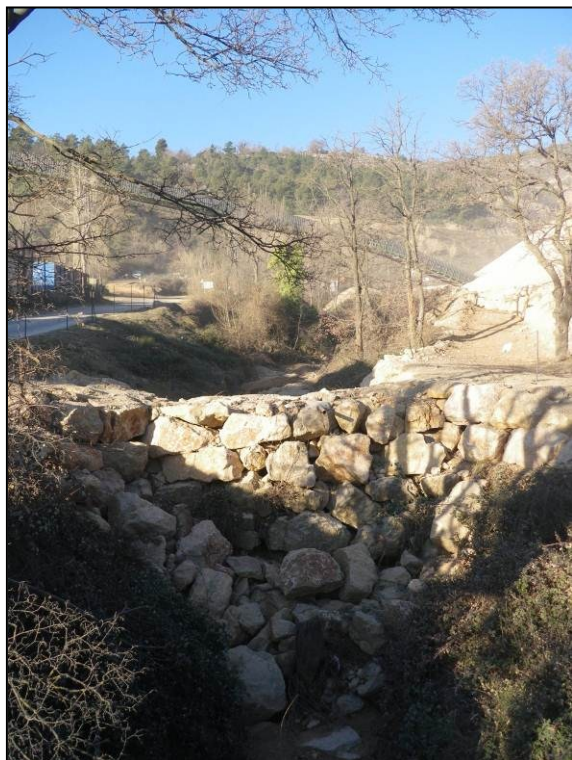
**Seuil de la carrière sur l'Escure****Confluence du vallon de Mardaric  
et du Loup**

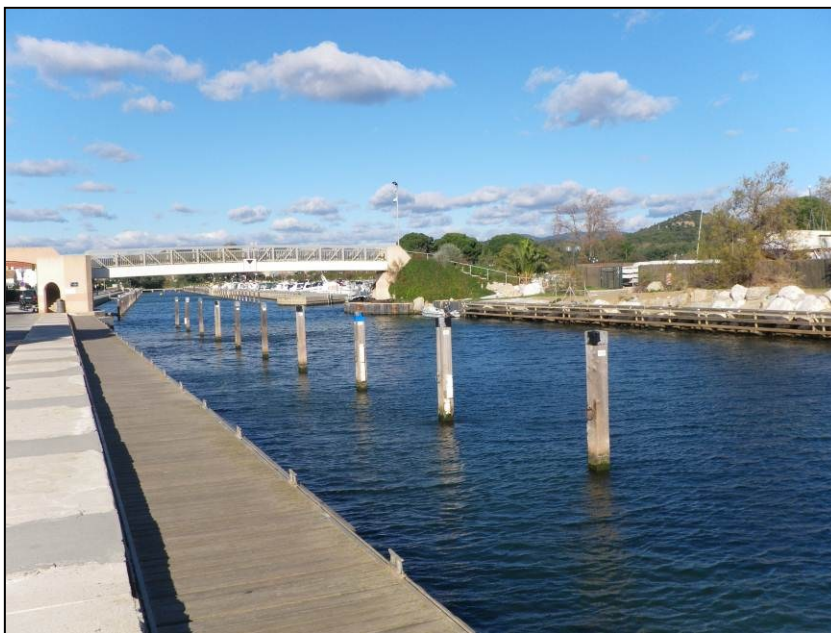
**Le Maravenne et son débouché dans la mer**

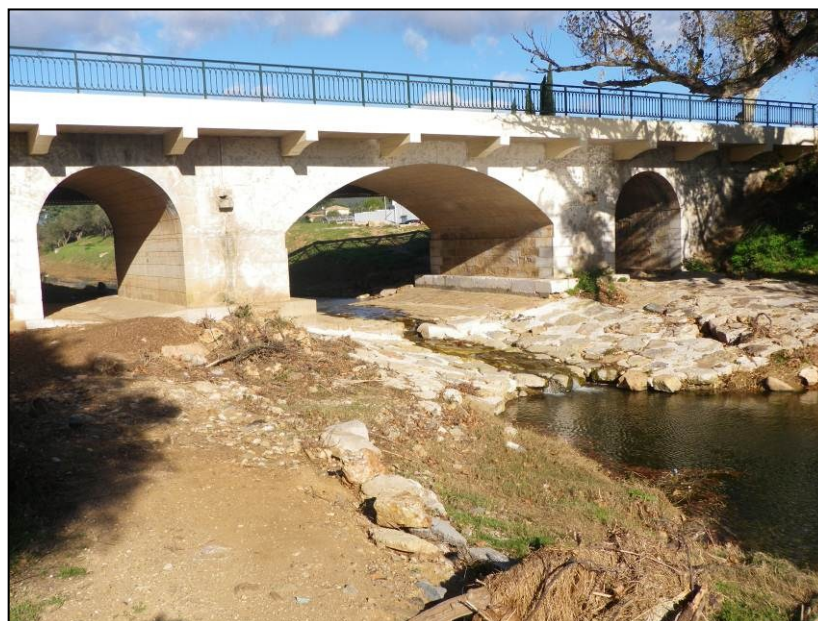
**Seuil dans La Londe sur le Pansard**

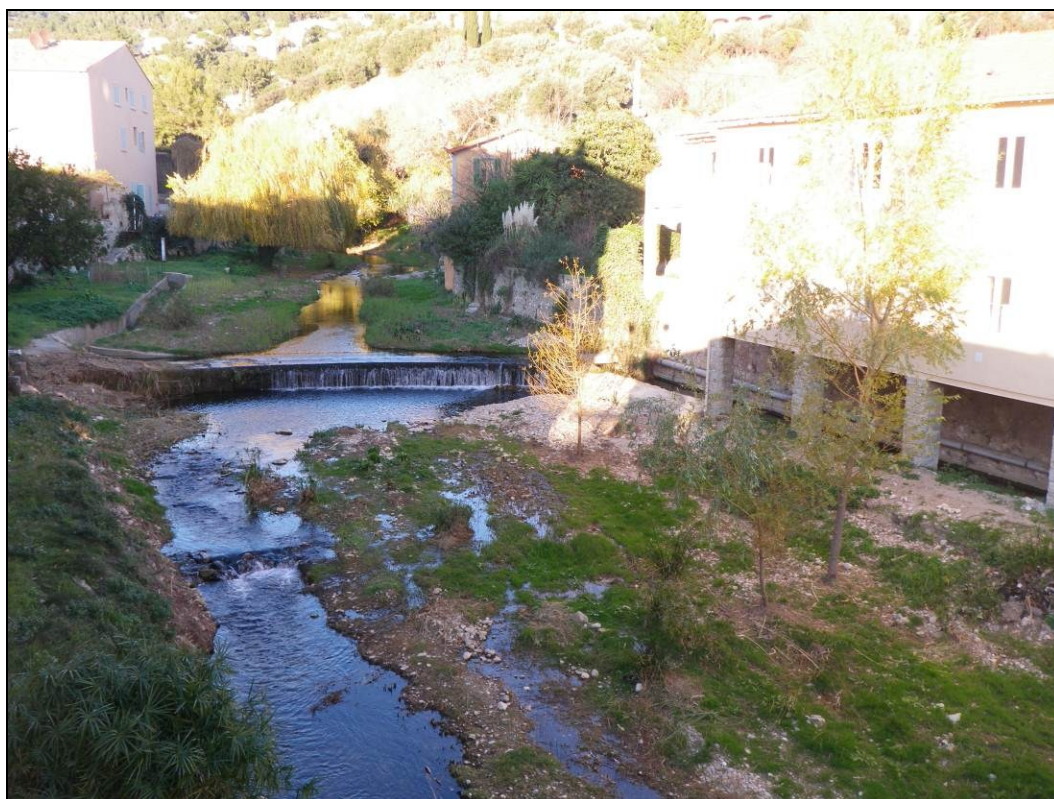
**Seuil dans Ollioules sur la Reppe**
